# 様式1 防災データベース

## 地区別防災カルテ

No. 54  
上鶴間小学校区

# 様式3 防災現況図

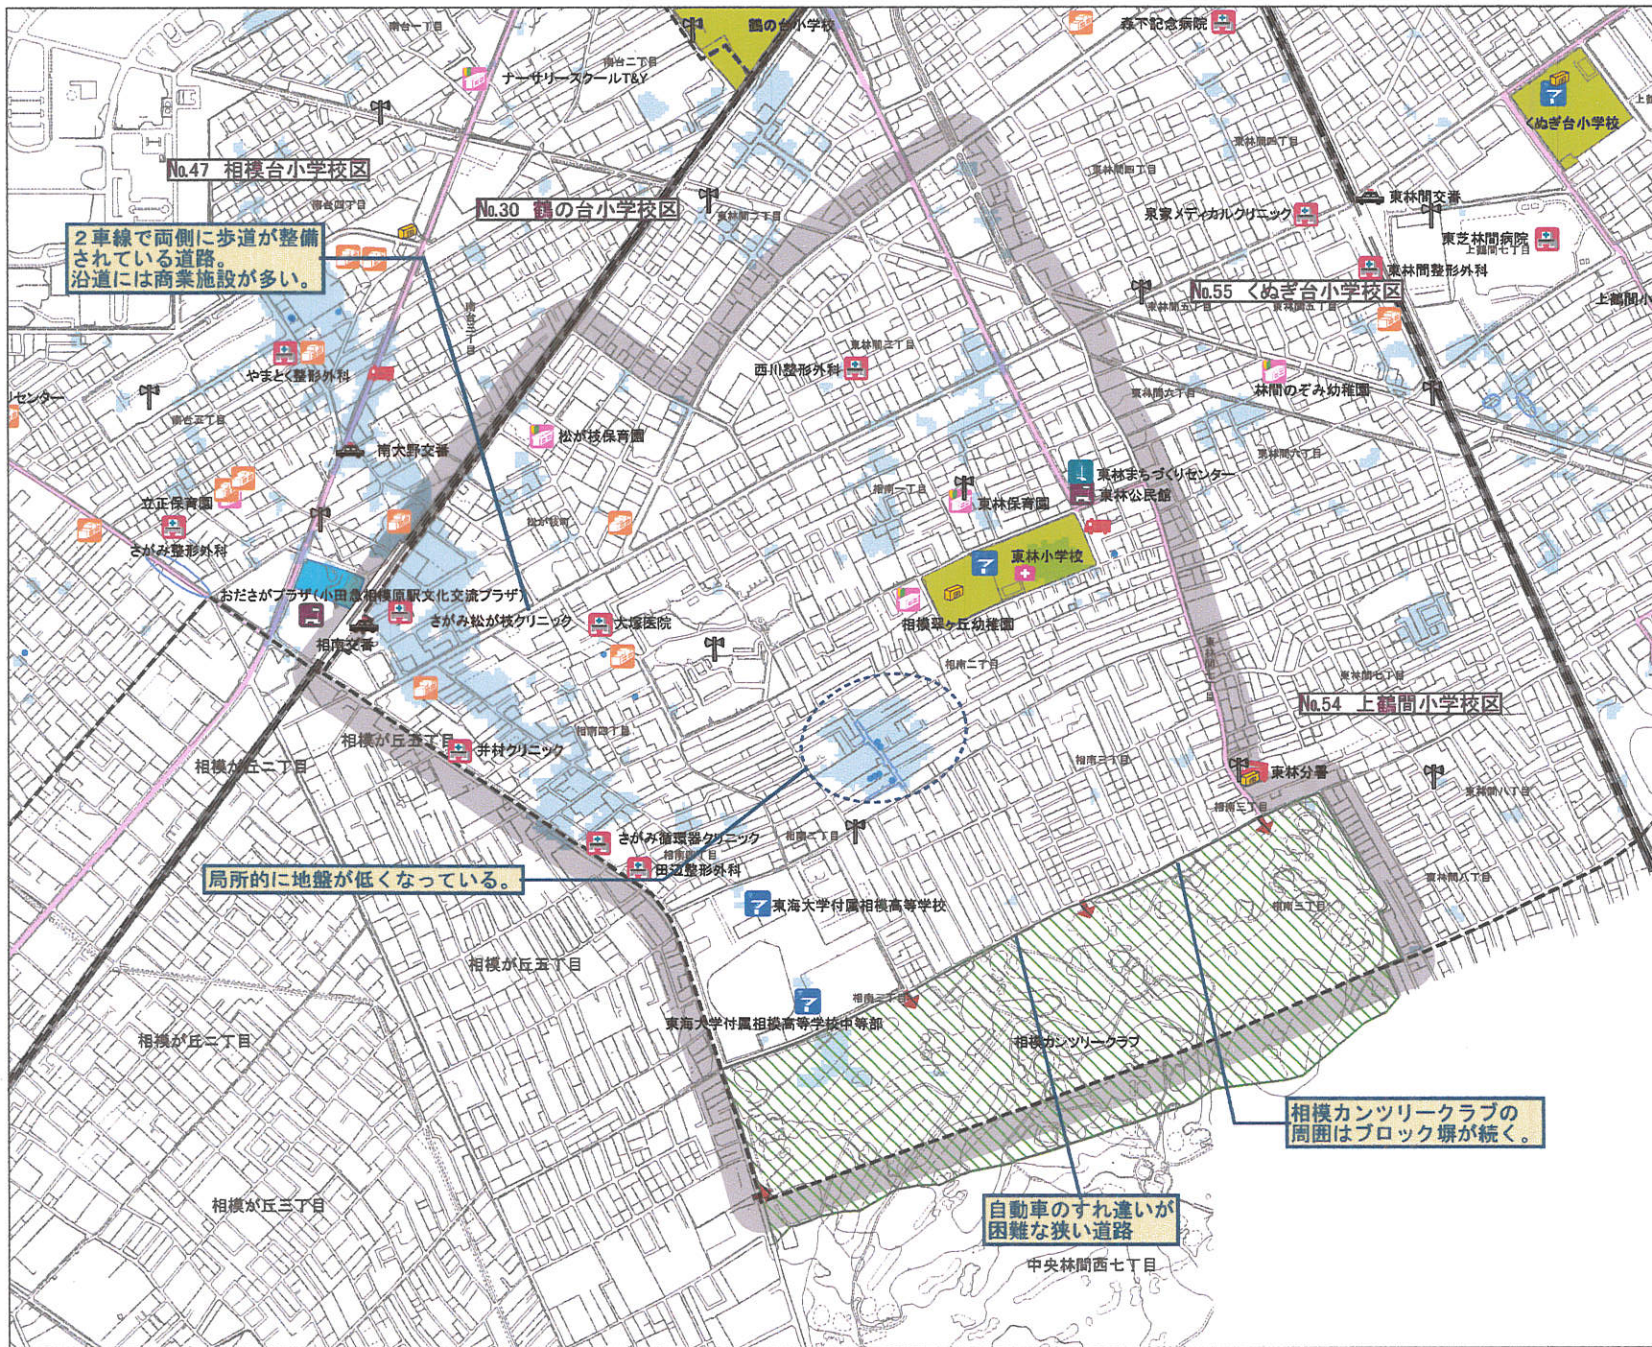
台地(上段)にあり、大部分は平坦な地形である。地区西端に小田急相模原駅があり、その周辺を除けば大部分は住宅地である。南部には東海大学附属相模中学校・高等学校および大和市・座間市と共同の広域避難場所である相模カンツリークラブがある。

・地区内はほぼ平坦であるが、小田急相模原駅周辺や地区中央に、周囲よりやや低い土地がある。このため、大雨時には、内水浸水のおそれがある。  
・小田急相模原駅付近では、通勤時等に人が多い。  
・富士山の大規模噴火時には2～30cmの降灰が予測されており、その場合、道路・鉄道の通行不能をはじめ、停電や取水停止など重大な被害を受ける。

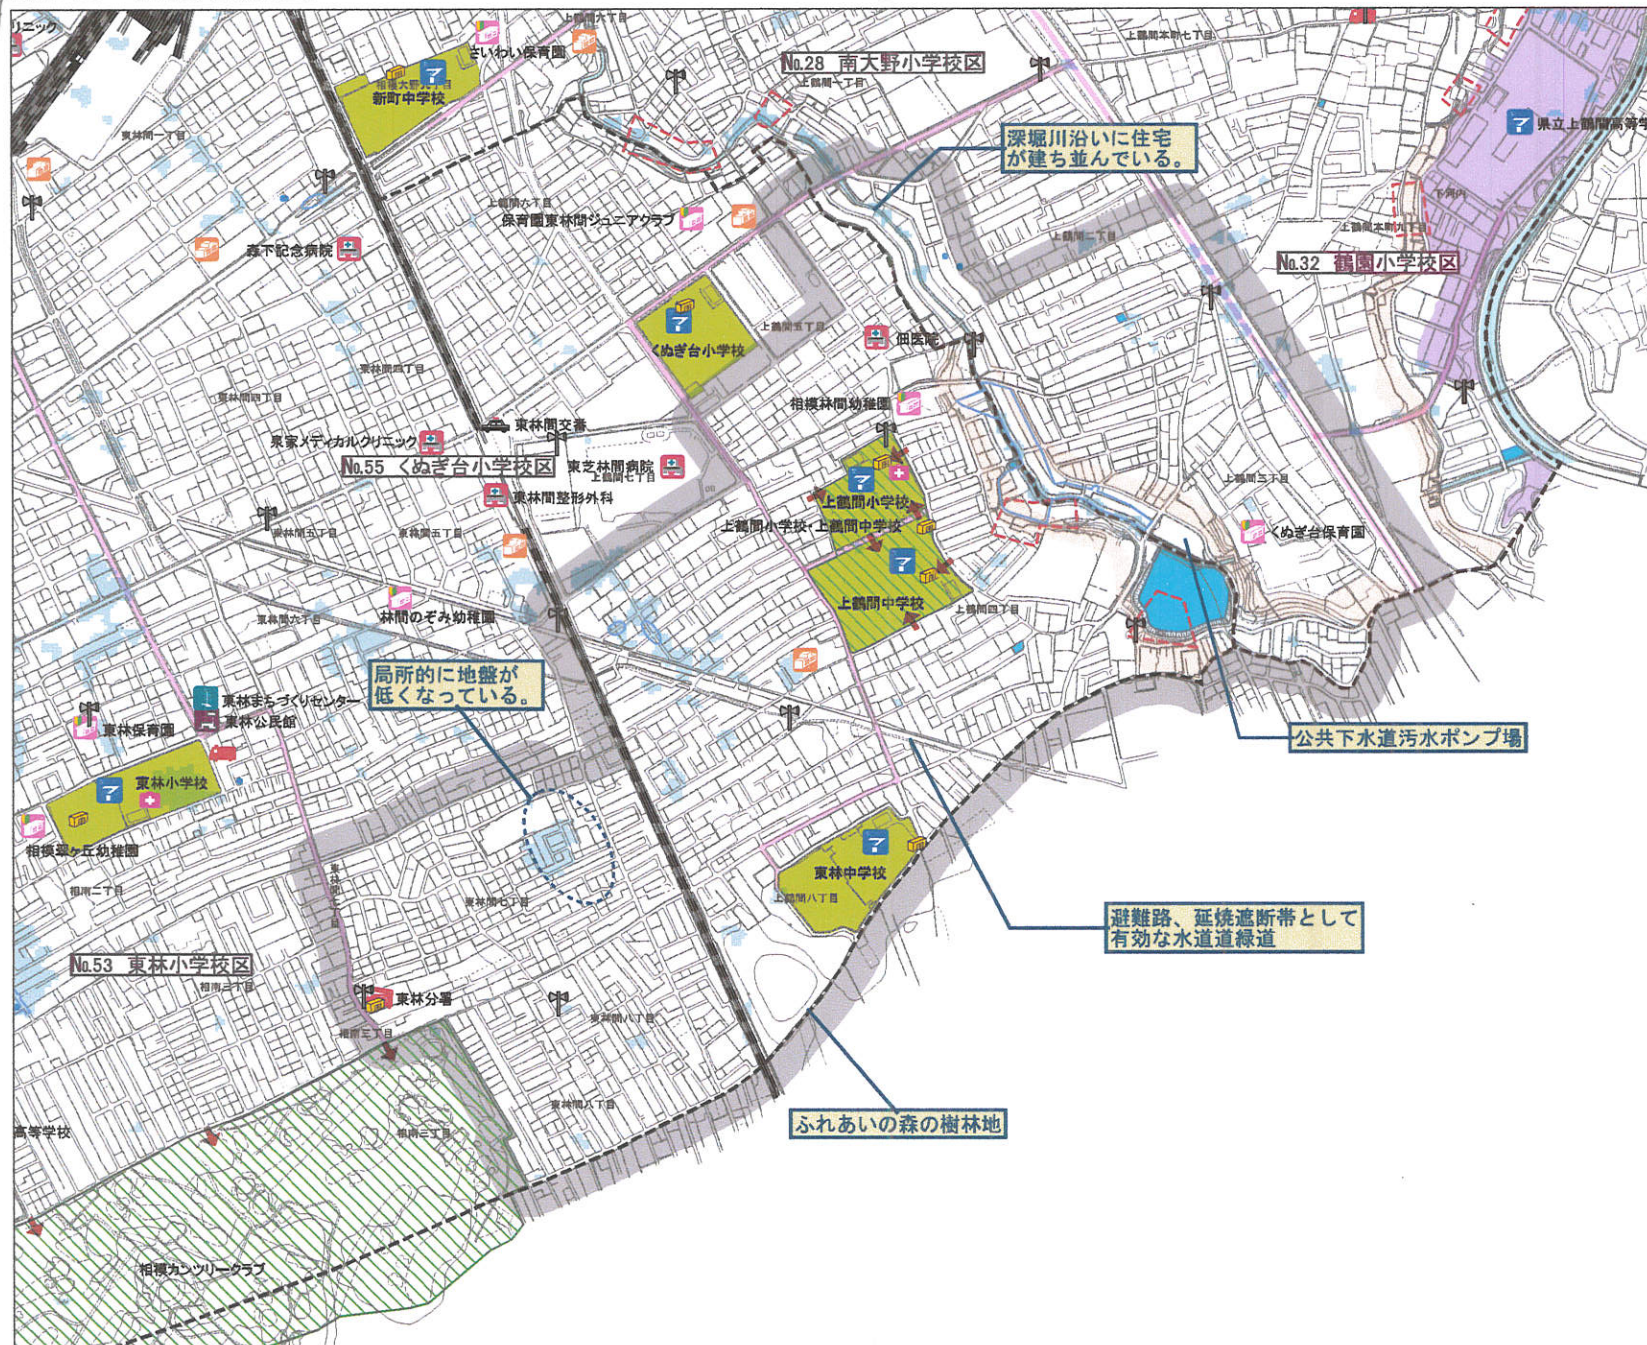
台地(上段)にあり、大部分は平坦な地形である。北東部を深堀川が流れ、深堀川沿いは急傾斜地になっている。地区の東縁を国道16号が通っている。中央を水道道線が東西に、西部を小田急江ノ島線が南北方向に通っている。大部分は住宅地である。

- 避難所が地区内に3箇所あり、避難は比較的容易である。
- 広域避難場所は避難所と共通で地区内に1箇所あり、避難距離が短い。
- 富士山の大規模噴火時には2～30cmの降灰が予測されており、その場合、道路・鉄道の通行不能をはじめ、停電や取水停止など重大な被害を受ける。

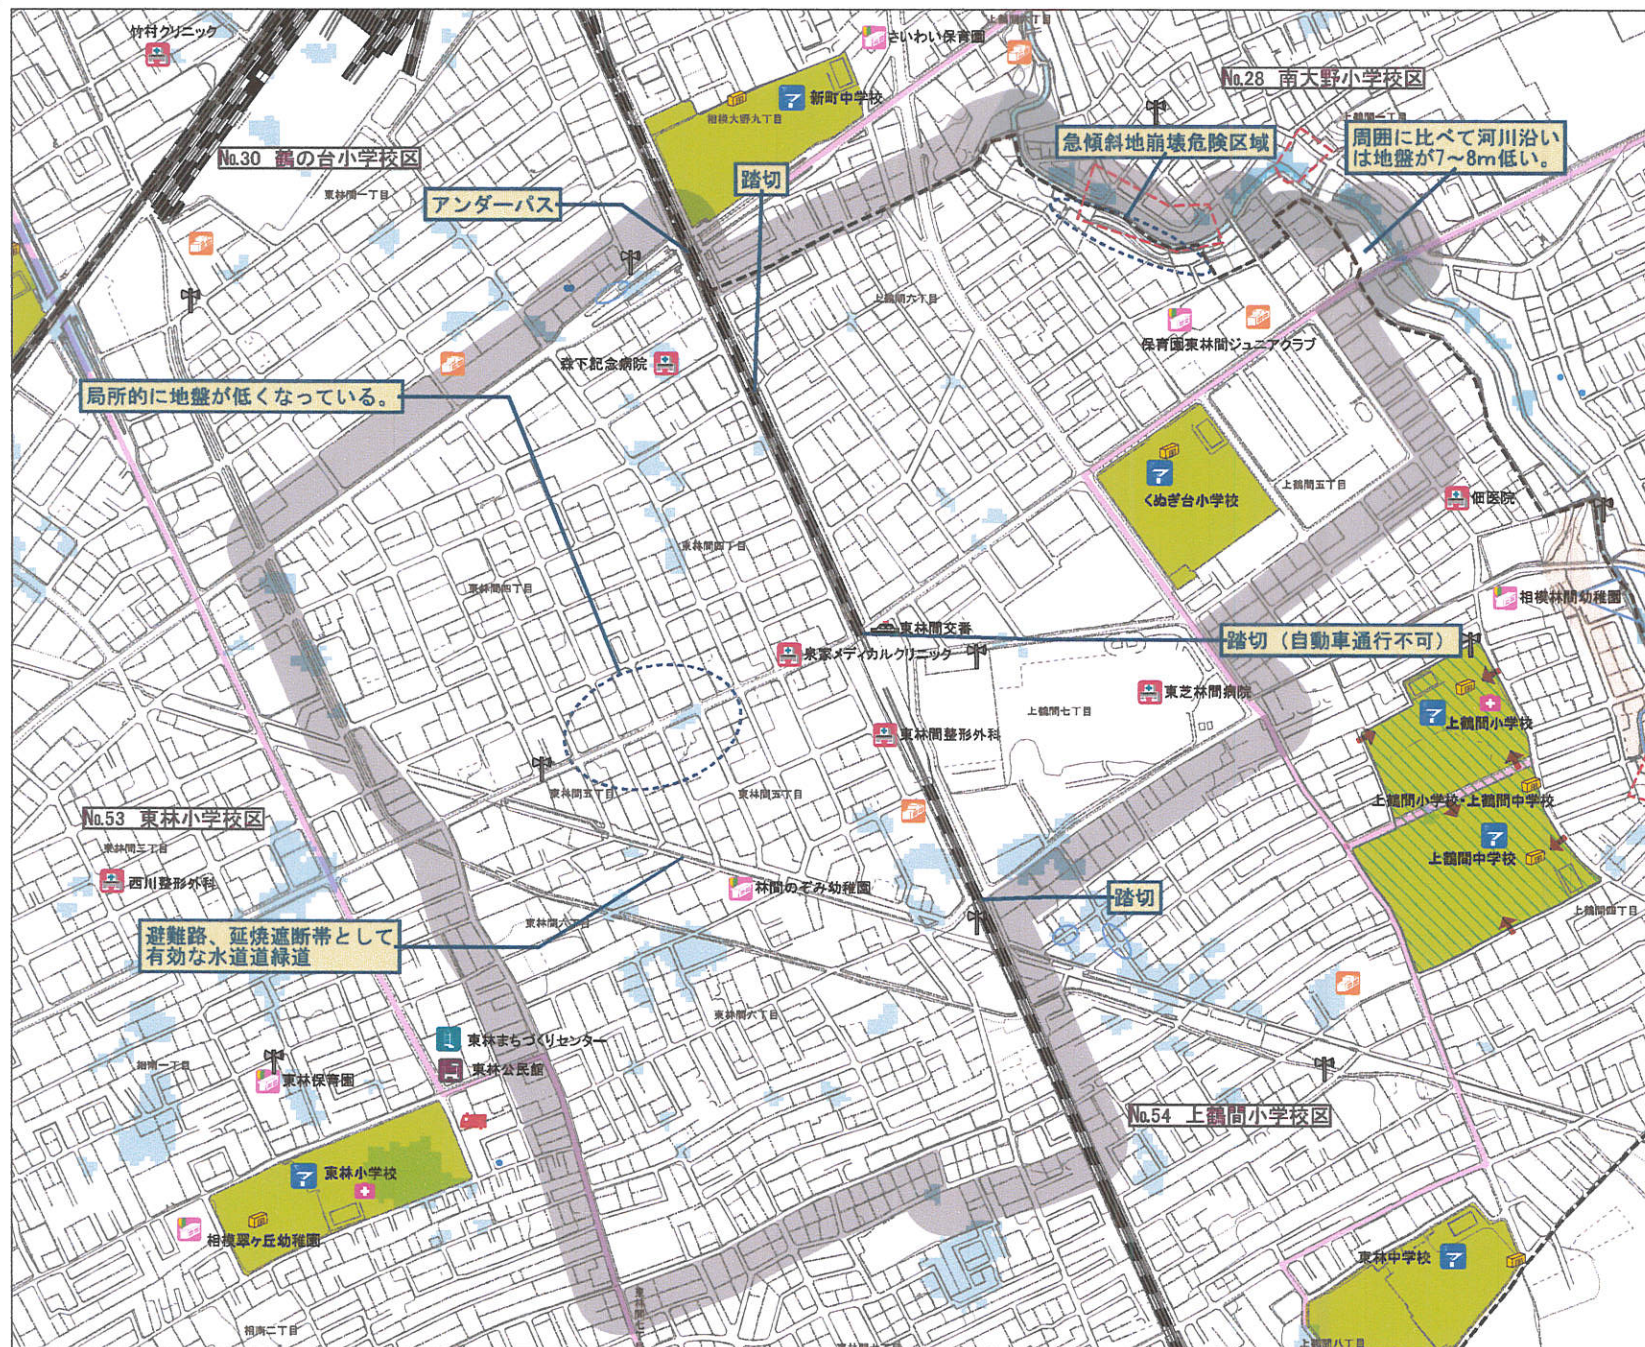
No. 55 くぬぎ台小学校区

台地(上段)にあり、大部分は平坦な地形である。北部を深堀川が流れている。中央付近を小田急江ノ島線が南北方向に通っており、地区内には東林間駅がある。また、水道道緑道が東西方向に通っている。東部には東芝林間病院があり、その他の大部分は住宅地である。

・地区の西部から避難する経路には、小田急江ノ島線の踏切がある。  
・富士山の大規模噴火時には2～30cmの降灰が予測されており、その場合、道路・鉄道の通行不能をはじめ、停電や取水停止など重大な被害を受ける。

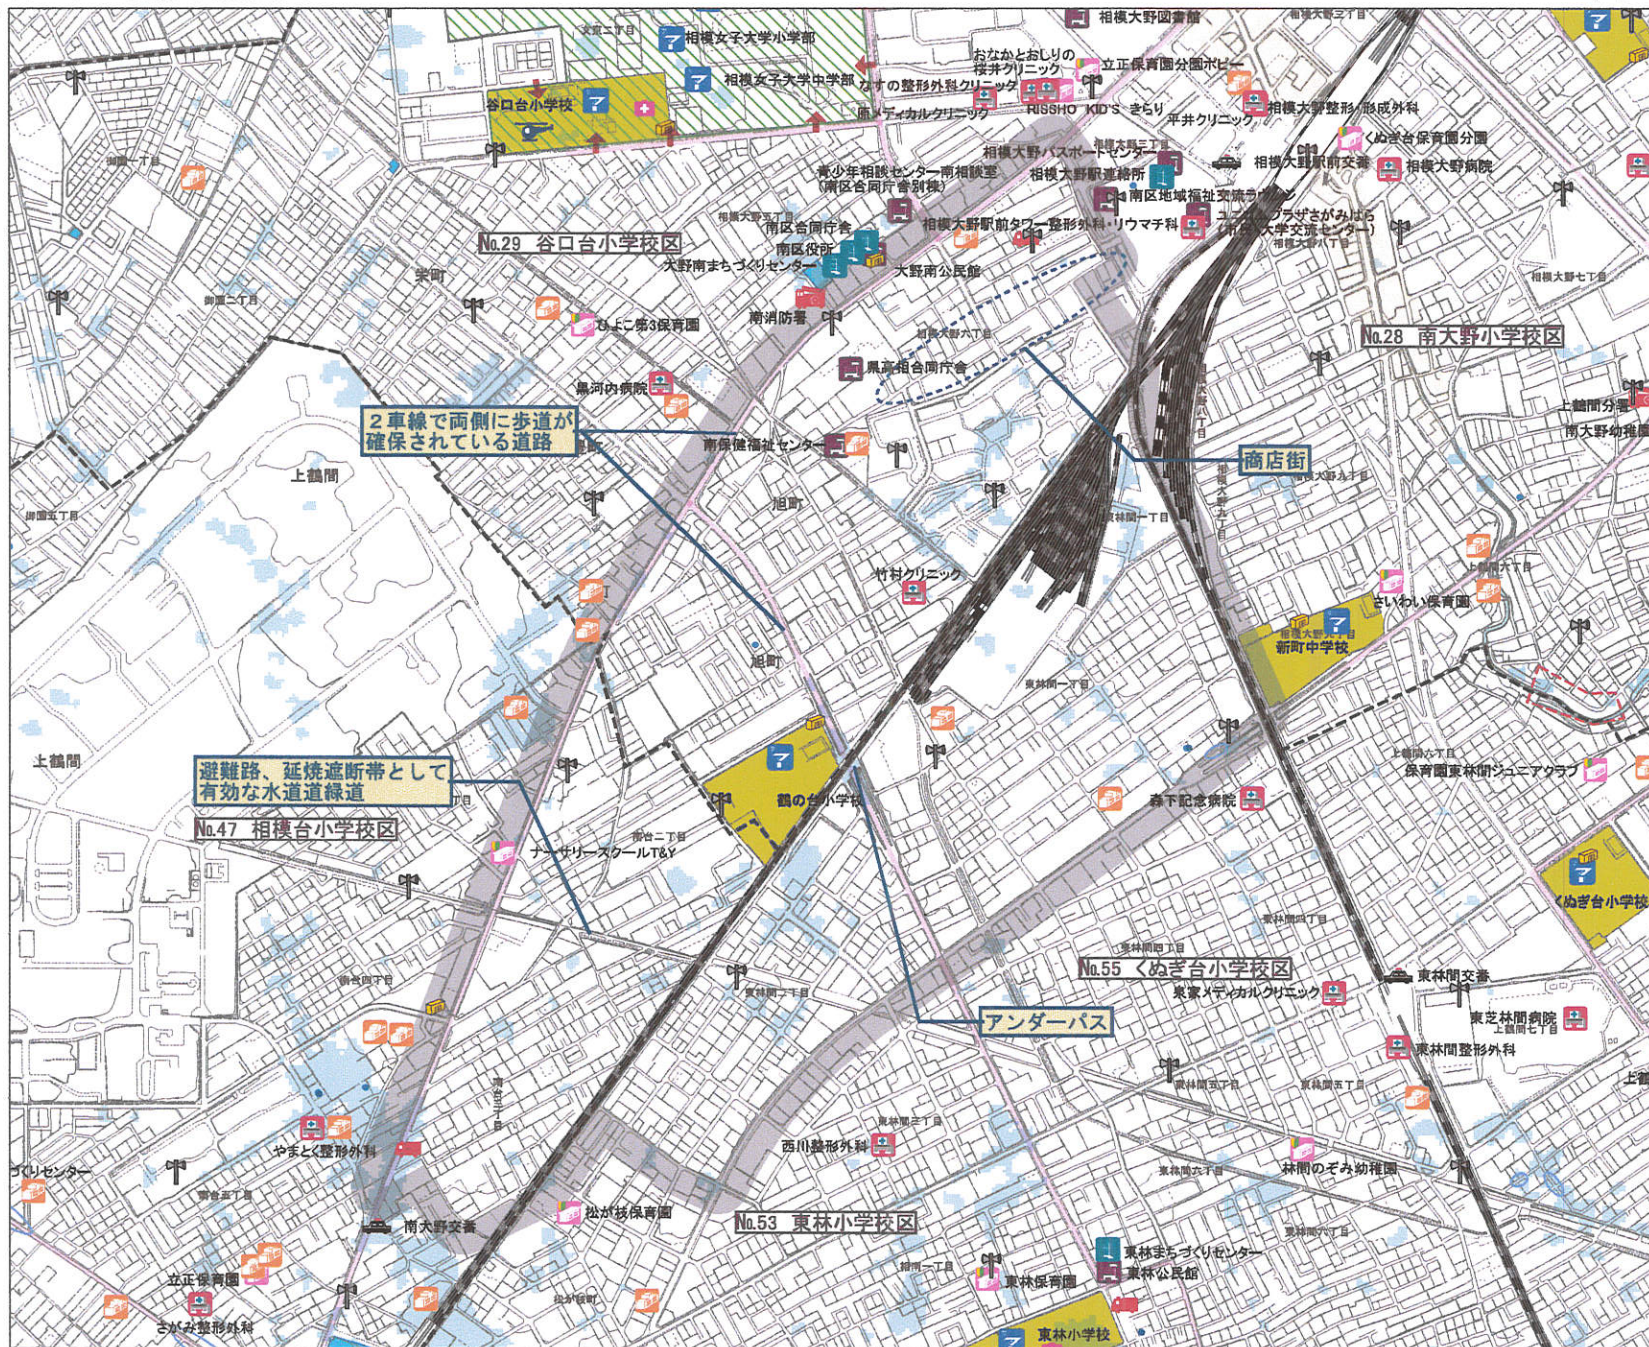
台地(上段)にあり、大部分は平坦な地形である。地区の西縁を県道51号町田厚木線が通っている。南部を水道道緑道が東西に、中央を小田急小田原線が南北方向に通っている。北部には相模大野駅から続く商店街があるが、その他は大半が住宅地であり、プラザシティ相模大野などの耐火造の集合住宅も多い。

・避難所は地区内に1箇所であるが、ほぼ中央部にあり、避難は比較的容易である。  
・富士山の大規模噴火時には2~30cmの降灰が予測されており、その場合、道路・鉄道の通行不能をはじめ、停電や取水停止など重大な被害を受ける。
